Vezet reviseert verpakingslijn na bedrijfsbrand

‘Uitgebrand, niet afgebrand’

Vezet Group, specialist in het reviseren van verpakingslijnen, sluit het jaar af met een bijzondere opdracht. Voor een Brabantse klant wordt een verpakingslijn gereviseerd die brand- en blusschade heeft opgelopen. Een primeur voor Vezet.

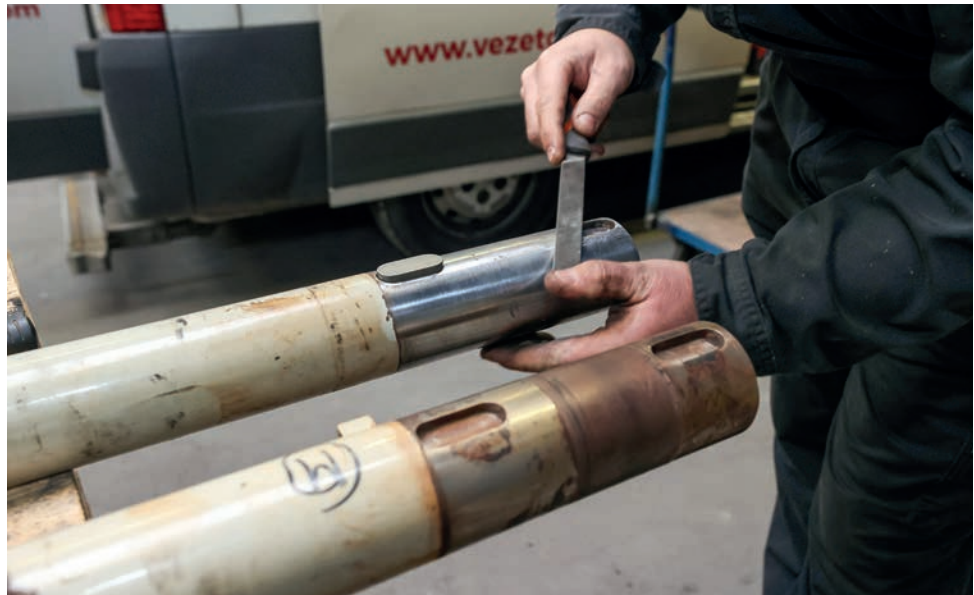
Afb. 2 Het herstel van het mechanische deel van de verpakkinglijn is zo goed als klaar. Ieder onderdeel werd zorgvuldig nagekeken, gecontroleerd en gereviseerd of zo nodig vervangen.

Op basis van het schaderapport mocht Vezet een start maken met de revisie van het mechanische deel. Daarbij is onder andere de hefmotor van de palletiser vervangen. Deze had averij opgelopen en bleek niet meer verkrijgbaar. Aan Claassen en zijn team de uitdaging om een dergelijke hefmotor op te sporen, helemaal na te kijken en te plaatsen. Voor het vinden van onderdelen of machines doet Vezet een beroep op een uitgebreid netwerk in de tweedehands handel van machines. In voorkomende gevallen kunnen de Vezet-medewerkers ook onderdelen engineeren en op maat maken om een verpakkinglijn te completeren. “We hebben alle kennis van engineering, programmeren en monteren in huis en kennen de ins en outs van de meeste merken verpakkinglijnen. Door dat samenspel hoeven we eigenlijk nooit nee te verkopen en kunnen we onze klanten altijd volledig ontzorgen als het gaat om het reviseren en onderhouden van verpakkinglijnen.” Daarbij wordt ook het coaten en poetsen niet vergeten.

Het herstel van het mechanische deel van de verpakkinglijn is zo goed als klaar. “En nu blijkt dat ons vermoeden bewaarheid
